## Karta dokumentacyjna osuwiska wraz z opinią

2. Lokalizacja osuwiska:			
1. Miejscowość: <b>Wiśniowa</b>	2. Gmina: <b>Iwierzycze</b>	3. Powiat: <b>ropczycko-sędziszowski</b>	4. Województwo: <b>podkarpackie</b>
5. Mapa topograficzna 1 : 10 000 ( <i>godło, nazwa</i> ): <b>M-34-80-A-b-2</b>		6. Arkusz SMGP 1:50 000: <b>Frysztak (1003)</b>	7. Współrzędne geograficzne: <b>21°44'10"E 49°59'23"N</b>
8. Kraina geograficzna: <b>Plaskowyż Zagorzyc</b>	9. Jednostka tektoniczna: <b>Jednostka skolska</b>		10. Zlewnia: <b>Bystrzyca</b>
11. Inne dane lokalizacyjne: <b>Na prawym brzegu prawego dopływu Bystrzycy przy drodze powiatowej nr 1340R Bystrzyca – Nowa Wieś około 280 m na SW od szkoły w Wiśniowej</b>

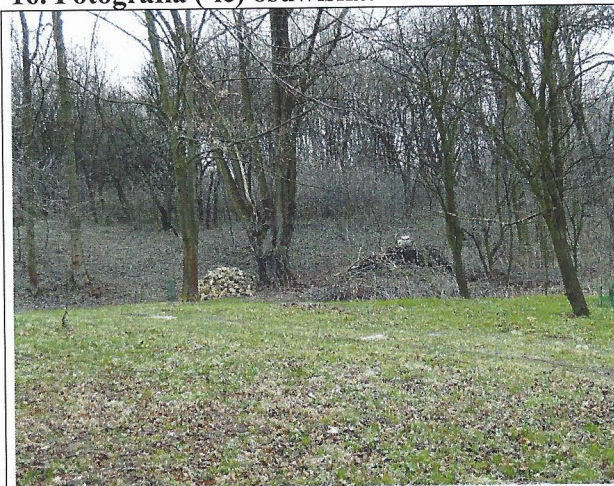
Powierzchnia koluwiów – widoczna skarpa główna oraz elementy rzeźby wewnątrz osuwiskowej (widok od W)

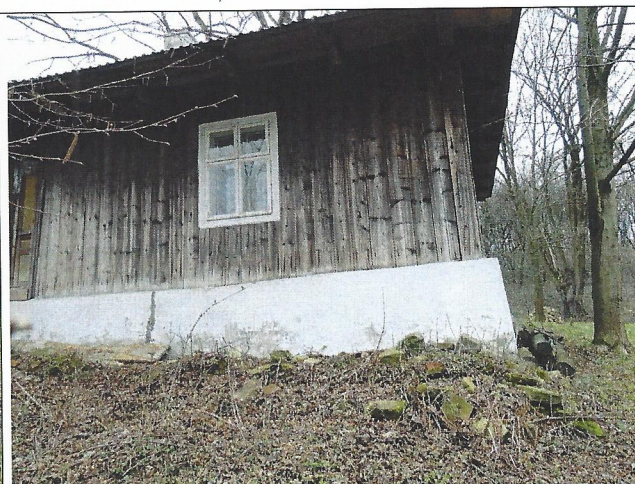
Skarpa boczna osuwiska przechodząca przez dom z widocznymi spękaniami

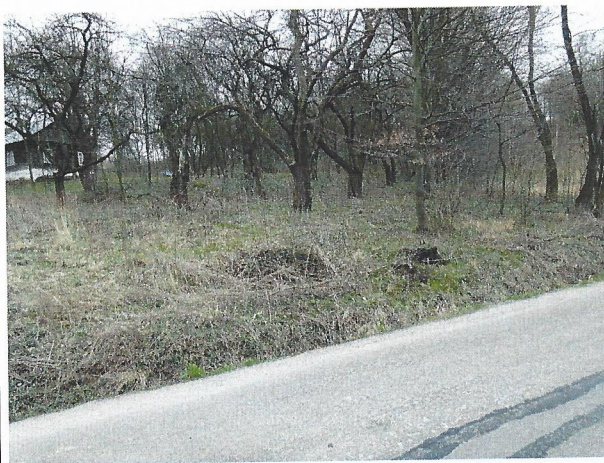
Km 0+300 — 0+600

Widok na koluwia powyżej niszczonej drogi powiatowej

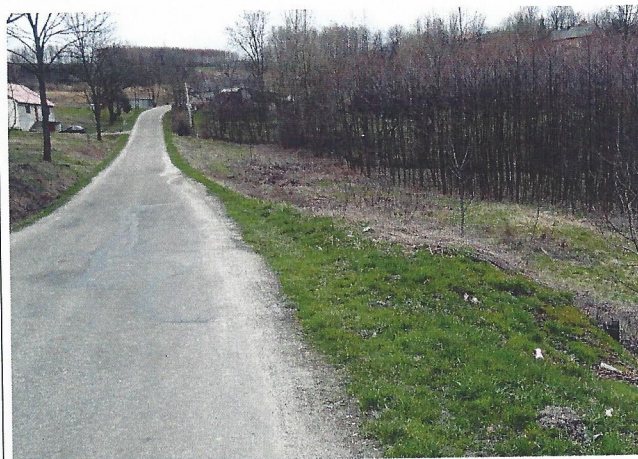
Zniszczona droga powiatowa w środkowej części osuwiska – widoczne ślady napraw (widok od N)

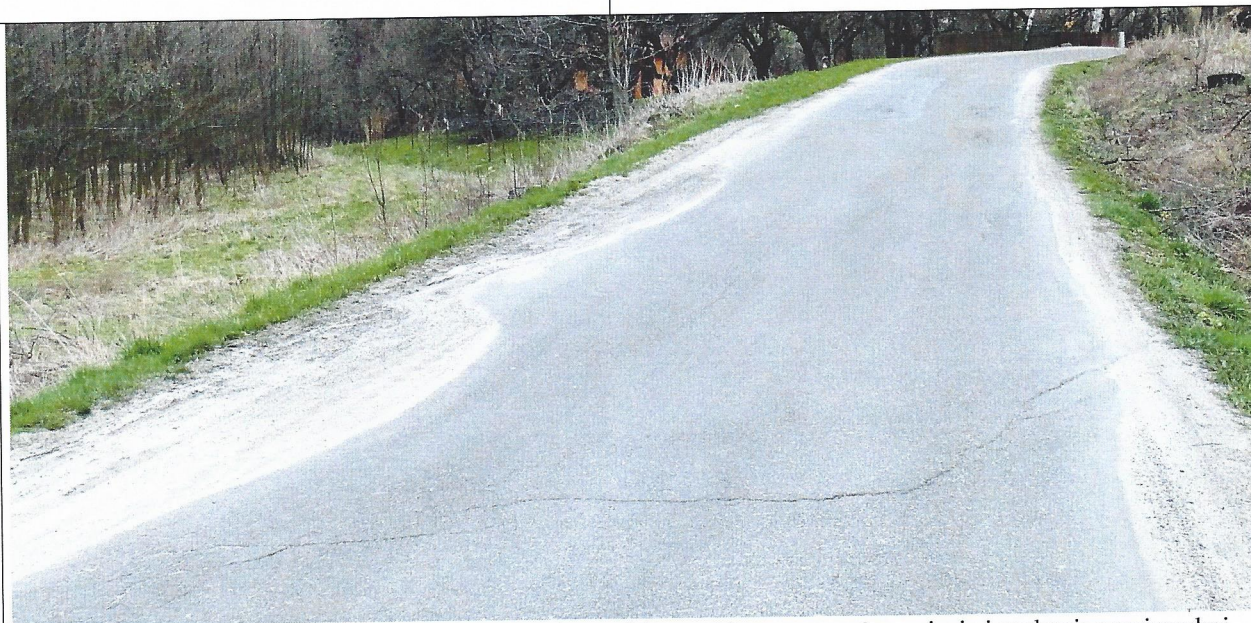
Zniszczona droga powiatowa w środkowej części osuwiska – widoczne wyraźne ugięcie i spękania nawierzchni (widok od S)
