REMONT I PRACE KONSERWATORSKIE PRZY ZABYTKOWYM PAŁACU DOMU POMOCY SPOŁECZNEJ w Lubzinie

**ETAP II: rekonstrukcja werandy i tarasu, montaż platformy dla osób
niepełnosprawnych, remont pomieszczeń piwnic, remont cokołu elewacji z kamienia
naturalnego, remont i odtworzenie stanu pierwotnego schodów zewnętrznych, remont
alejki wokół budynku i opaski odbojowej, wraz z przyłączem k.d. i odwodnieniem
terenu, na działkach nr ewid.: 513/;597 obr 0003 w Lubzinie**

OPIS TECHNICZNY **do projektu zagospodarowania terenu**

OPIS TECHNICZNY BUDYNKU

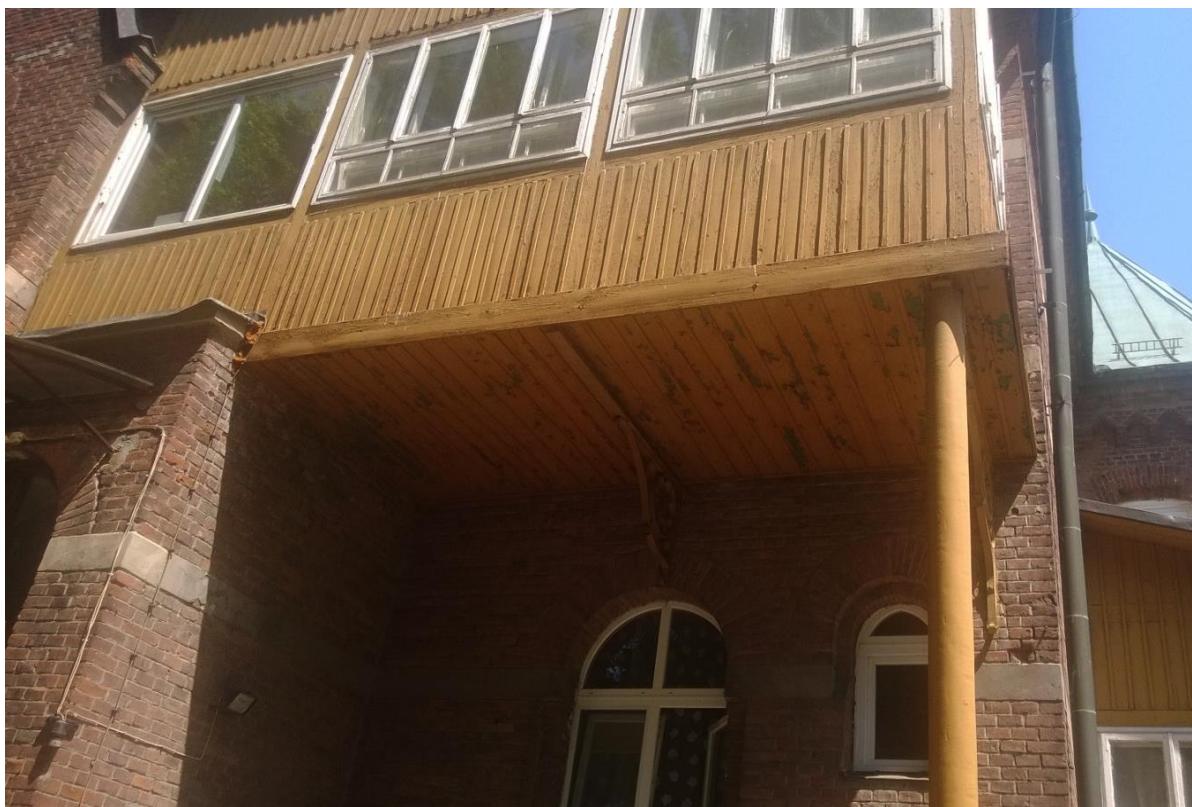
WERANDA WIDOK OGÓLNY

Elementy drewniane werandy wykazują typowe podłużne spękania oraz poluzowania niektórych połączeń ciesielskich (na czop) spowodowane długotrwałym okresem eksploatacji i wiekiem drewna oraz zniszczeniem belki podwalinowej. Belka podwalinowa jest w złym stanie, drewno „zgniecione” widoczne ubytki drewna, które w tych miejscach jest koloru ciemnobrunatnego, o podwyższonej wilgotności. Na zawilgoconych elementach drewnianych widoczne są oznaki rozkładu drewna wskazującego na obecność grzybów pleśniowych, bakterii oraz grzybów domowych.

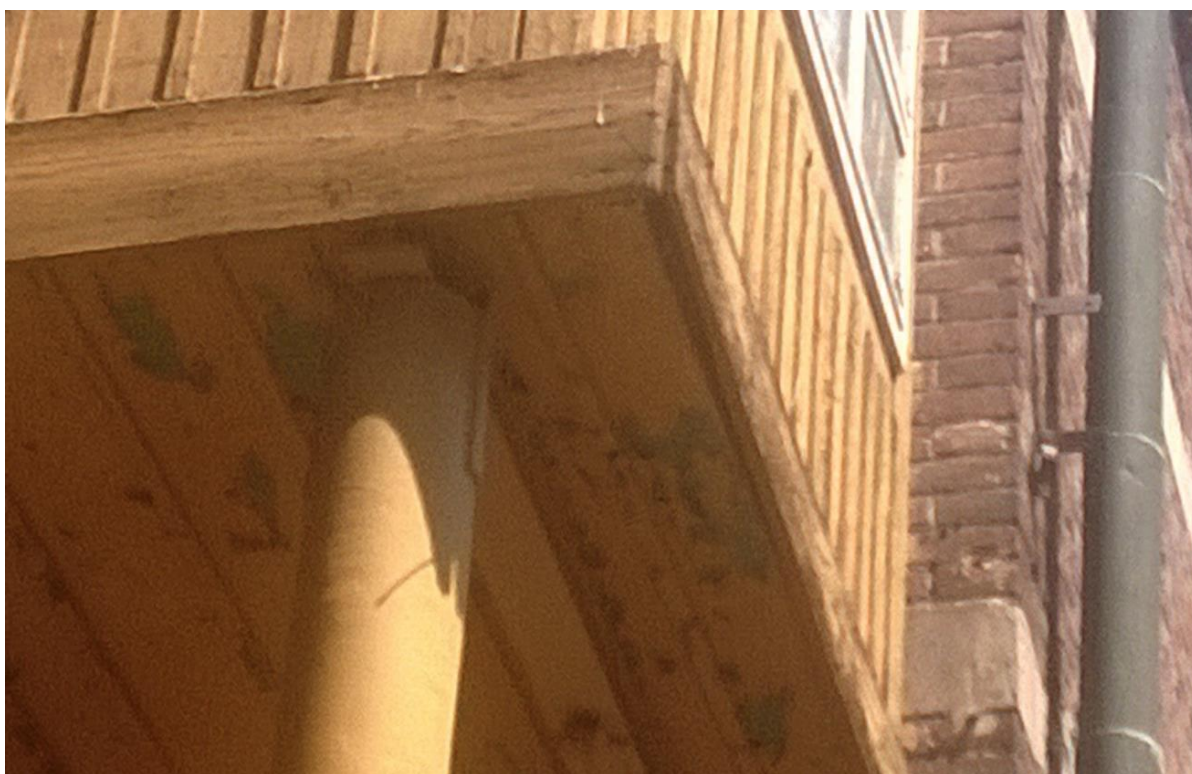
WERANDA SZCZÓEGL PODPARCIA NAROŻNIKA

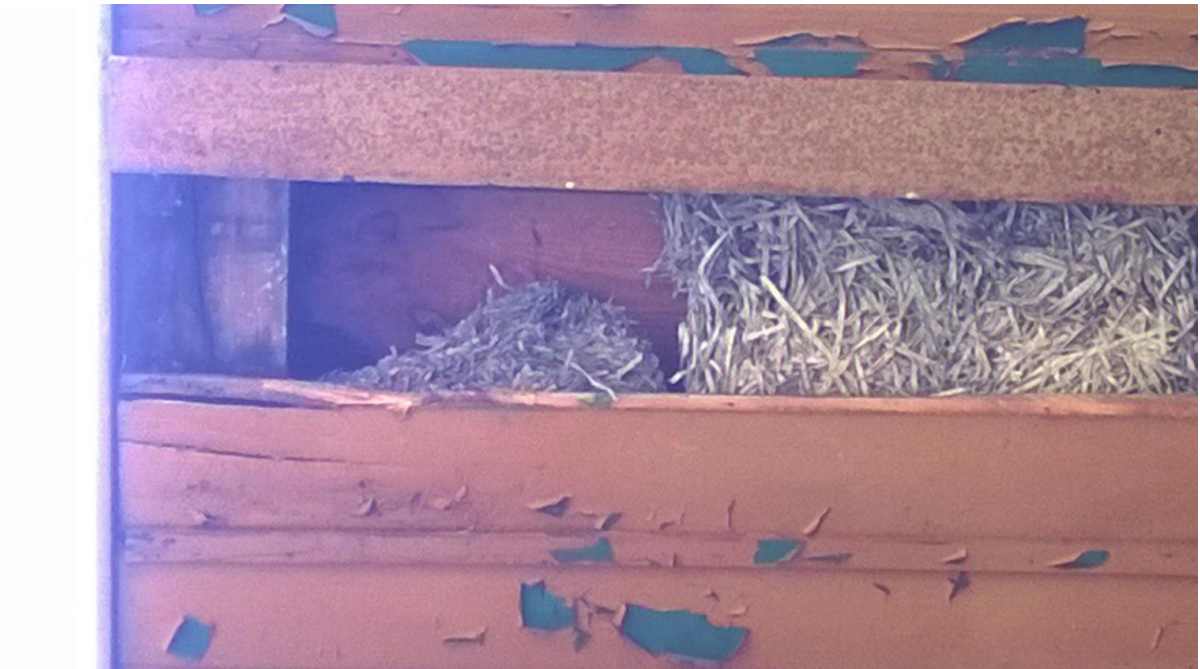
WERANDA ODKRYWKA WYKONANA OD SPODU W PODŁODZE. WIDOCZNA SZYNA KOLEJOWA I OPIERAJĄCA SIĘ NA NIEJ ZEWNĘTRZNA BELKA DREWNIANA O PRZĘKROJU 15X14 cm. WYPEŁNIENIE PRZESTRZENI POMIĘDZY DESKAMI PŁYTAMI Z SUPREMY UŁOŻONEJ LUZEM.

Taras zlokalizowany jest na I piętrze Pałacu po stronie zachodniej. Konstrukcja drewniana tarasu oparta jest na murowanej ścianie oraz dwóch kolejowych szynach osadzonych prostopadle w ścianie. Szyny podparto ozdobnymi stalowymi zastrzałami mocowanymi do ściany. Szyna zewnętrzna podparta dodatkowo stalowym słupem (rurą) przechodzącym przez całą kondygnację i opartym na fundamencie. Prawdopodobnie podparcie to wykonano w późniejszym okresie, możliwe że w momencie kiedy taras całkowicie zamknięto.

Konstrukcję podłogi tarasu stanowią drewniane deski (bale) jednostronnie strugane, grubości ok. 50 mm ułożone bezpośrednio na drewnianych belkach, prostopadle. Na deskach obecnie ułożone są płyty pilśniowe twarde, całość przykryto wykładziną pcv.

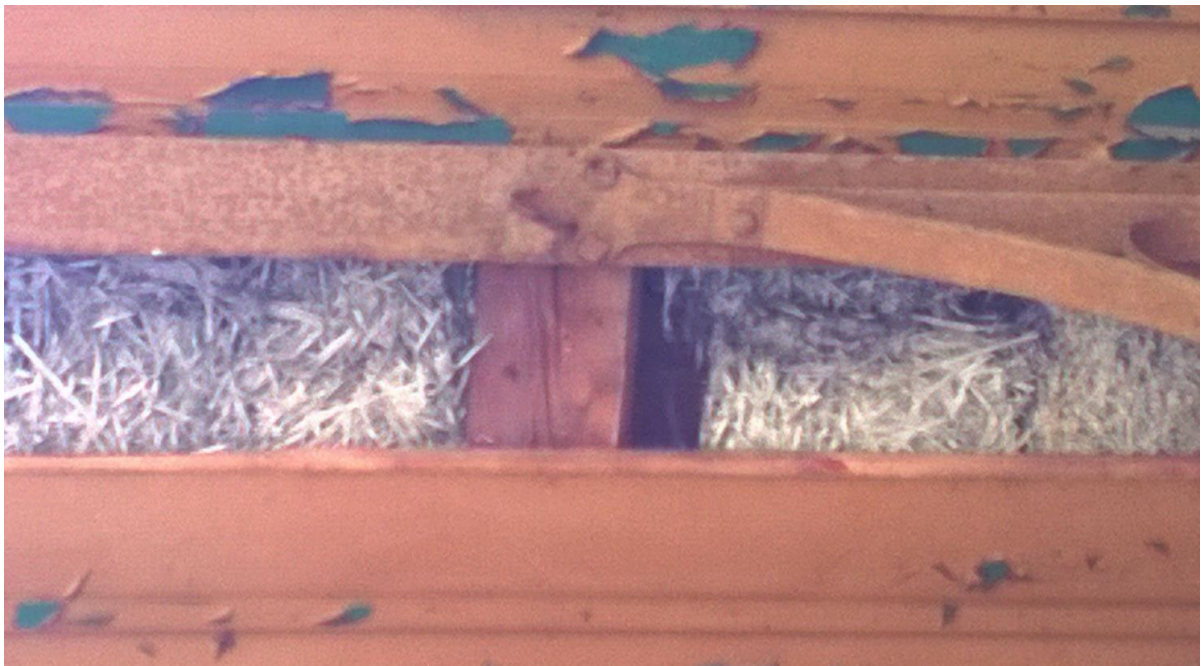
WERANDA ODKRYWKA WYKONANA OD SPODU ORAZ WIDOCZNY STALOWY ZAŚTRZAŁ PODPIERAJĄCY SZYNĘ.

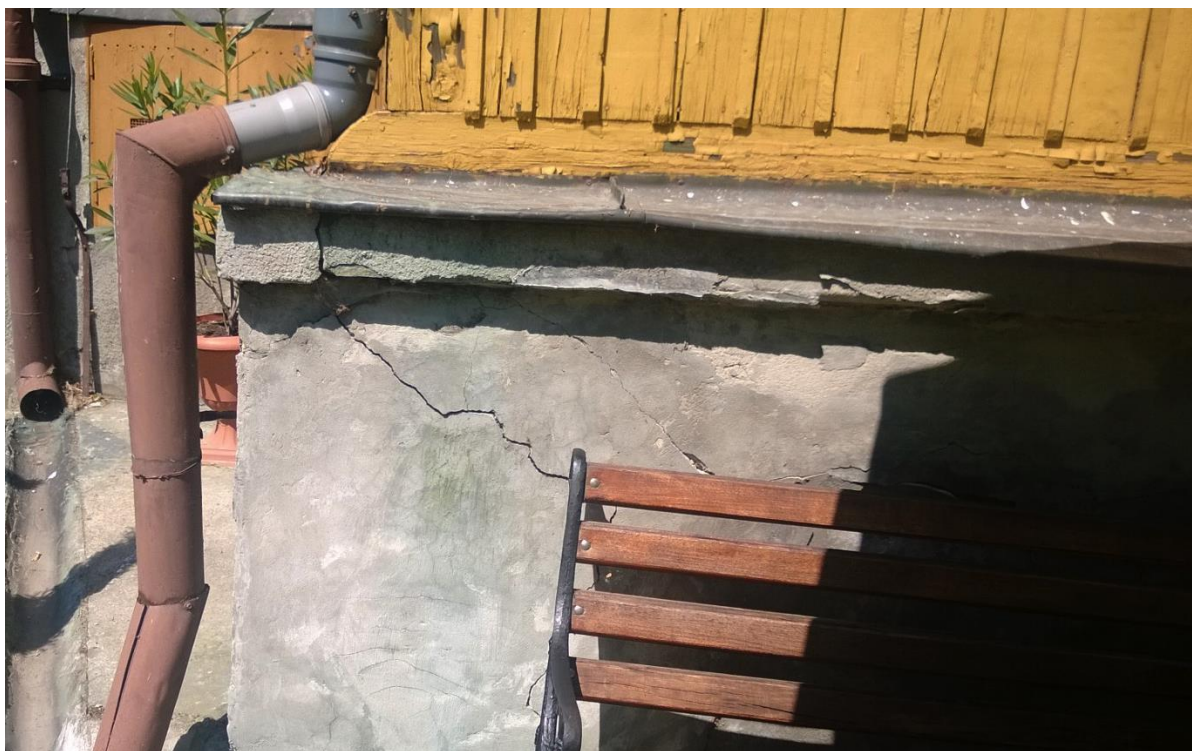
TARAS. WIDOCZNY ZNISZCZONY MUROWANY NAROŻNIK TARASU.

Ściana fundamentowa werandy pęknięta i rozwarstwiona w narożu.

Należy rozebrać mur ceglany ściany fundamentowej do poziomu terenu, cegłę z rozbiórki i zasypkę usunąć. Z uwagi na różne prace prowadzone wokół budynku w okresie jego eksploatacji, budynek był co najmniej dwukrotnie odkopywany, należy odkopać ścianę fundamentową werandy do samego spodu i ocenić jej stan. Cegłę oczyścić, usunąć ubytki w spoinach, całość zaizolować przeciwwilgociowo.

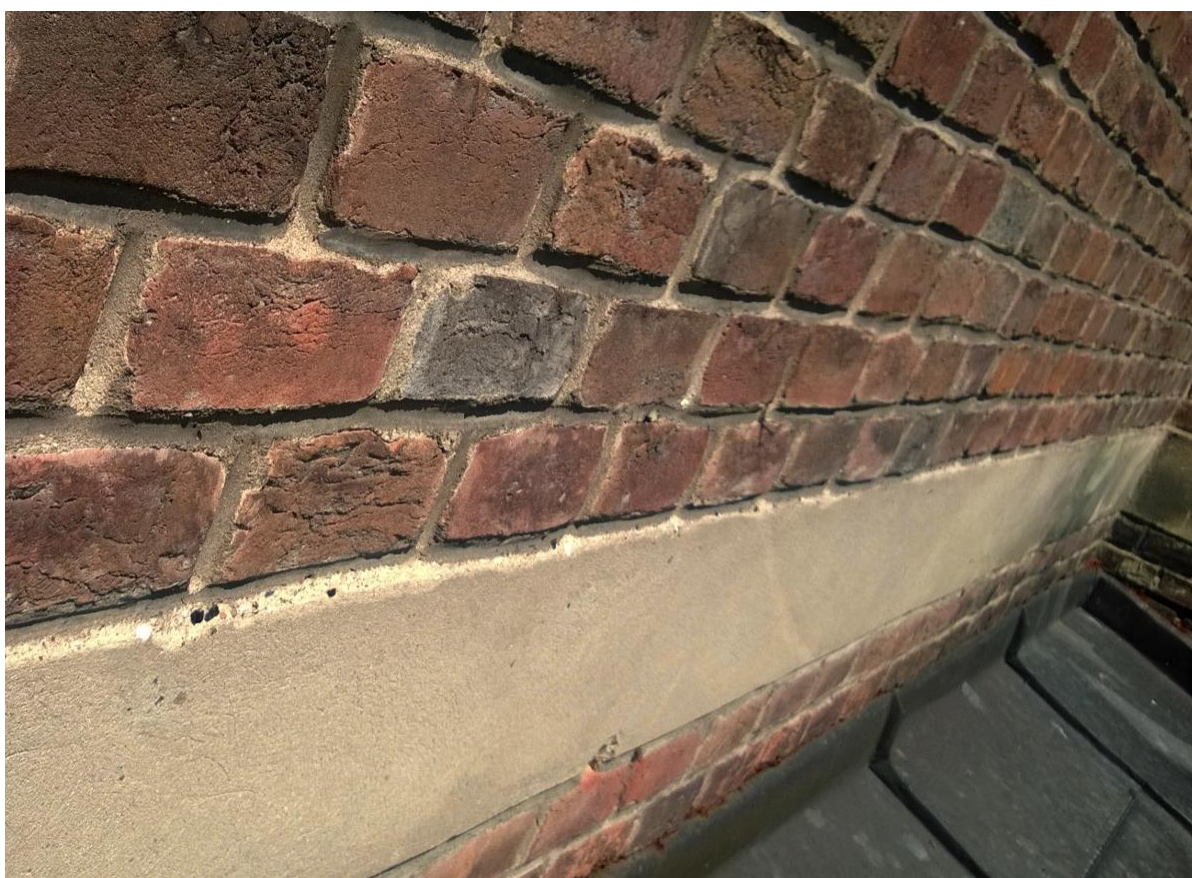
WIDOK POŁĄCZENIA POKRYCIA DACHU TARASU Z BUDYNKIEM. NA CAŁEJ DŁUGOŚCI WIDOCZNA SZCZELINA.
